catálogo de edificios y elementos de interés en la denominada huerta tradicional de Mutchamel.

SANTIAGO VARELA BOTELLA

TEXTO REFUNDIDO

Alacant, Diciembre de 1988.

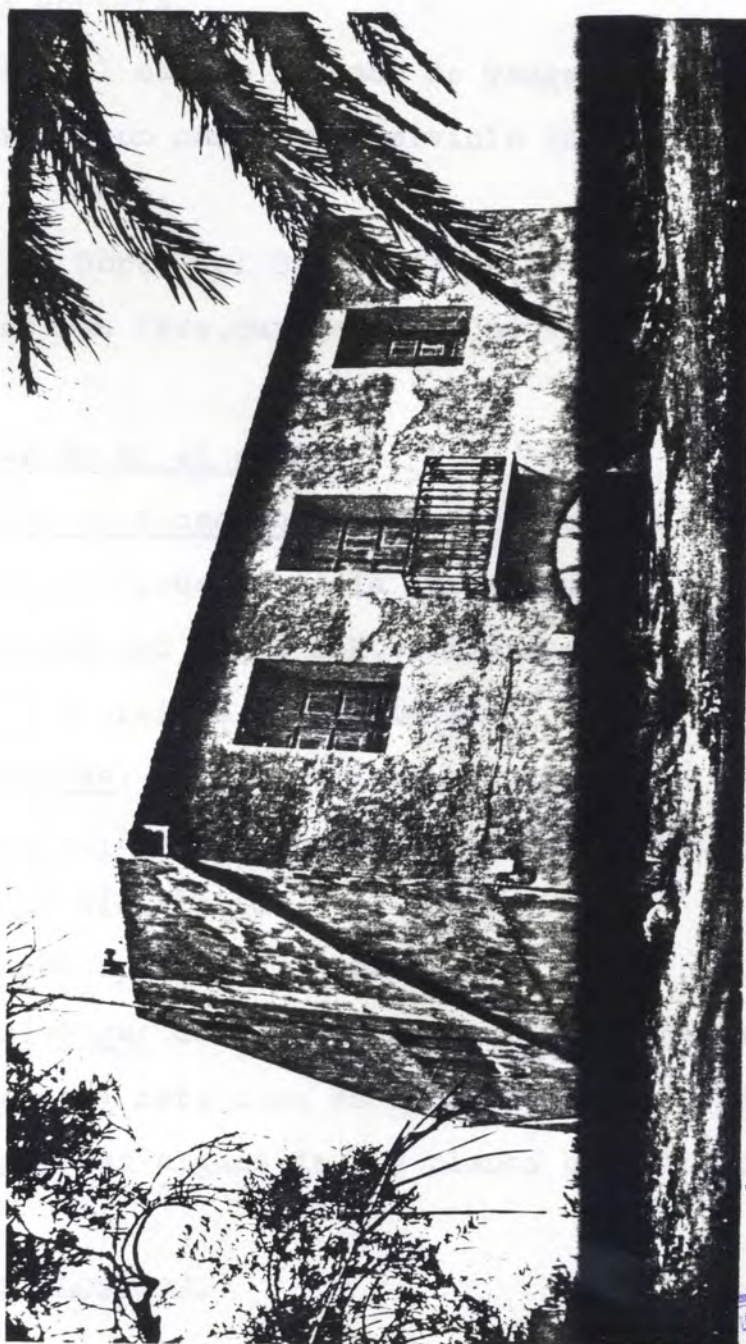
CASA COLOMINA

Como se ha dicho tiene el edificio una gran escalinata de unos doce o catorce peldaños de altura y en una longitud igual al ancho de la fachada. Desembarca en una plataforma horizontal

Este recinto se encuentra cultivado y perfectamente trejillado, el estanque y su curiosa isla se aprovecha para almacenar agua de riego; algunas veces, al labrar, afloran restos de molduras de piedra, mirando a la fachada; la parte derecha de las escalinatas, no hace mucho, fueron desmontadas, para utilizar su material en la construcción de una caseta de transformador; en la parte baja de la escalinata, crecen en un extremo un pino y un algarrobo, que revientan los peldaños.

Ello lo corrobora la gran escalinata situada a lo largo de una de las fachadas; escalera que articula la vivienda principal y el jardín, quedando todos los espacios desligados de la zona de actividad laboral y del propio acceso.

Mucho más interesante resulta la fachada del acceso, cuya composición responde a las características de la edificación / tradicional de la Huerta. Lo mismo cabe decir de la esquina Noroeste con restos muy deteriorados de influencia neoclasicista.

La casa está muy deteriorada y alterada, su mantenimiento se une necesariamente a la escalinata.

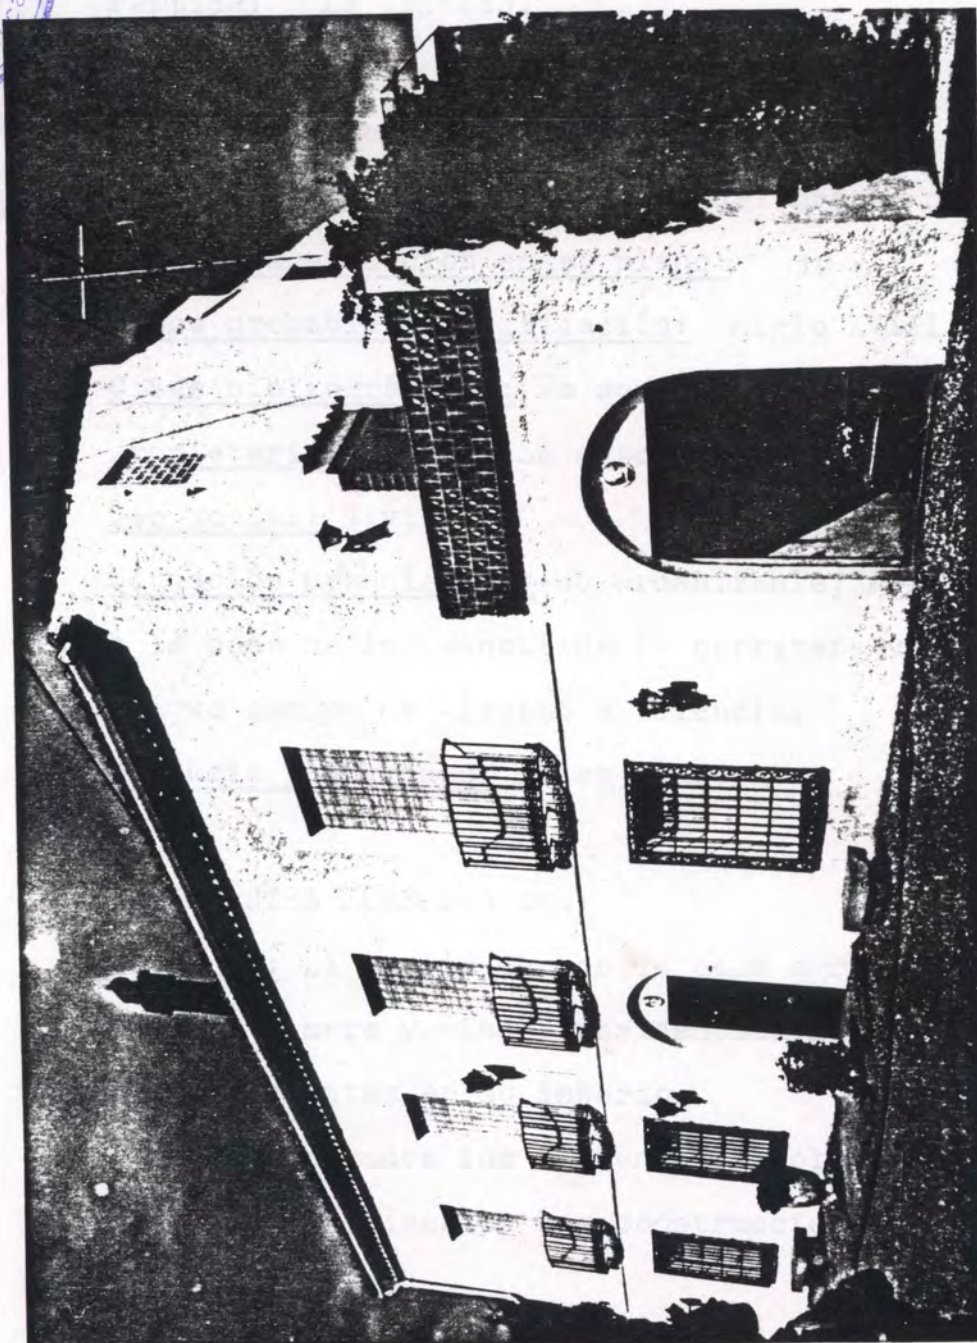
CASTILLO

La escalera es de ó eda a la catalana; los peldaños están revestidos de pavimento de barro cocido en las huellas y de azulejo policromado en las tabicas; tienen mampelan de madera. El antepecho es de baranda de hierro forjado con nudos en la parte central; siendo de madera el pasamanos.

Jardín: Su acceso por una calle que desemboca en una replaceta donde se encuentra la portalada de sillares, que lleva / directamente a su patio, cuadrado junto a una de sus fachadas, orientada al S.E., es el acceso principal. Unicamente crecen bien centradas, cuatro palmeras en sus esquinas; en el lateral izquierdo de este patio se encuentra la entrada al recinto más importante o jardín, cercado en sus tiempos por vallas de madera sostenida por pilares, hoy por muros; la fachada del edificio, orientada al S.O., se encuentra centrada y armoniosamente identificada con el estilo del conjunto, una terraza corrida domina el jardín, de cuyo centro parte un andador que es cruzada perpendicularmente por otro en el centro, origina cuatro bancales, a su vez rodeados por andadores que los envuelven; en el centro se sitúan unos bancos; estos bancales están plantados de agrios, entre los que destaca una araucaria y algunos baladres; algunas / parras crecen por sus muros. Los terrenos de cultivo de sus al-

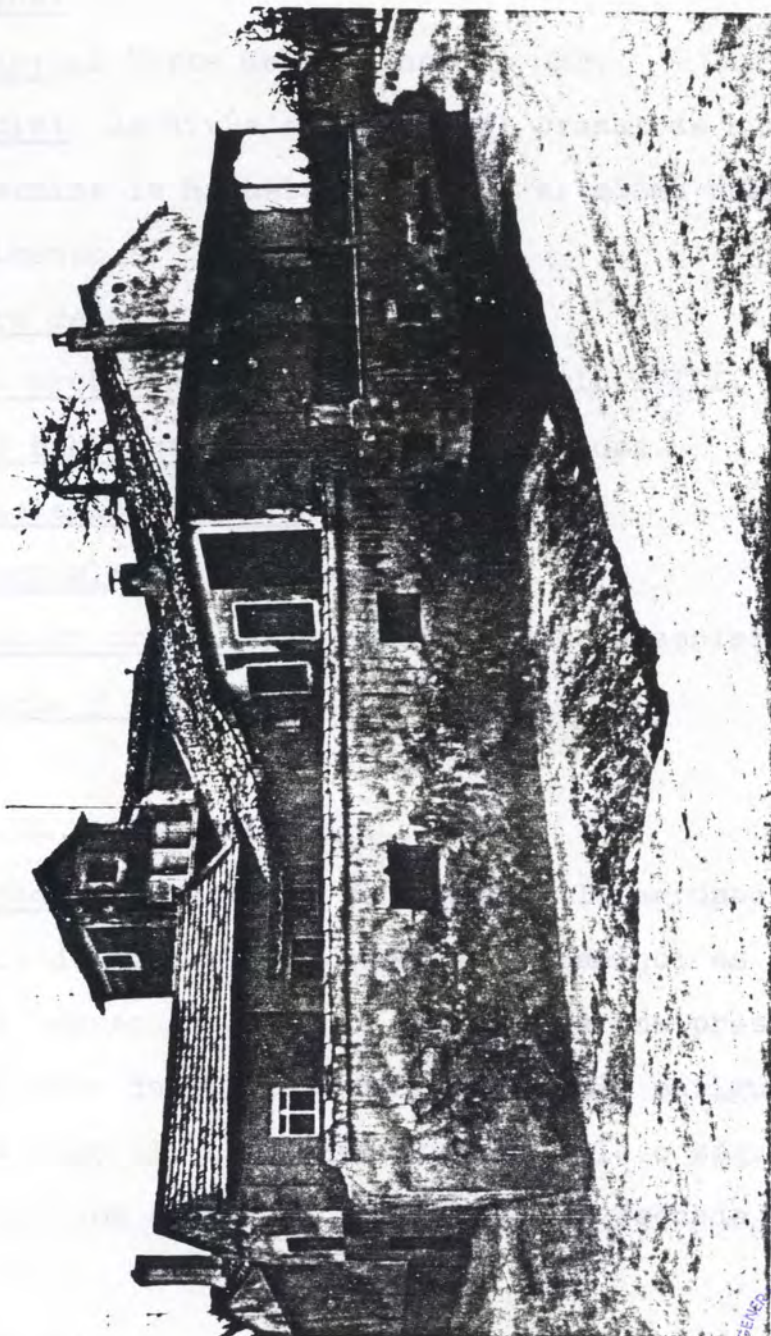
EL DE LORETO

El jardín principal su recinto es más extenso, con extructura igual al anterior, pero los cuatro bancales resultantes, albergaban diversos frutales, la rotonda central conserva hoy unos viejos cipreses. Tenía acceso directo desde una galería / del edificio, por escalera con peldaños de piedra, está rodeada por dos palmeras y un ficus pequeño.

La casa estaba abandonada y camino de deteriorarse de ma-nera acelerada; la ocupación que tiene actualmente, una comuni-

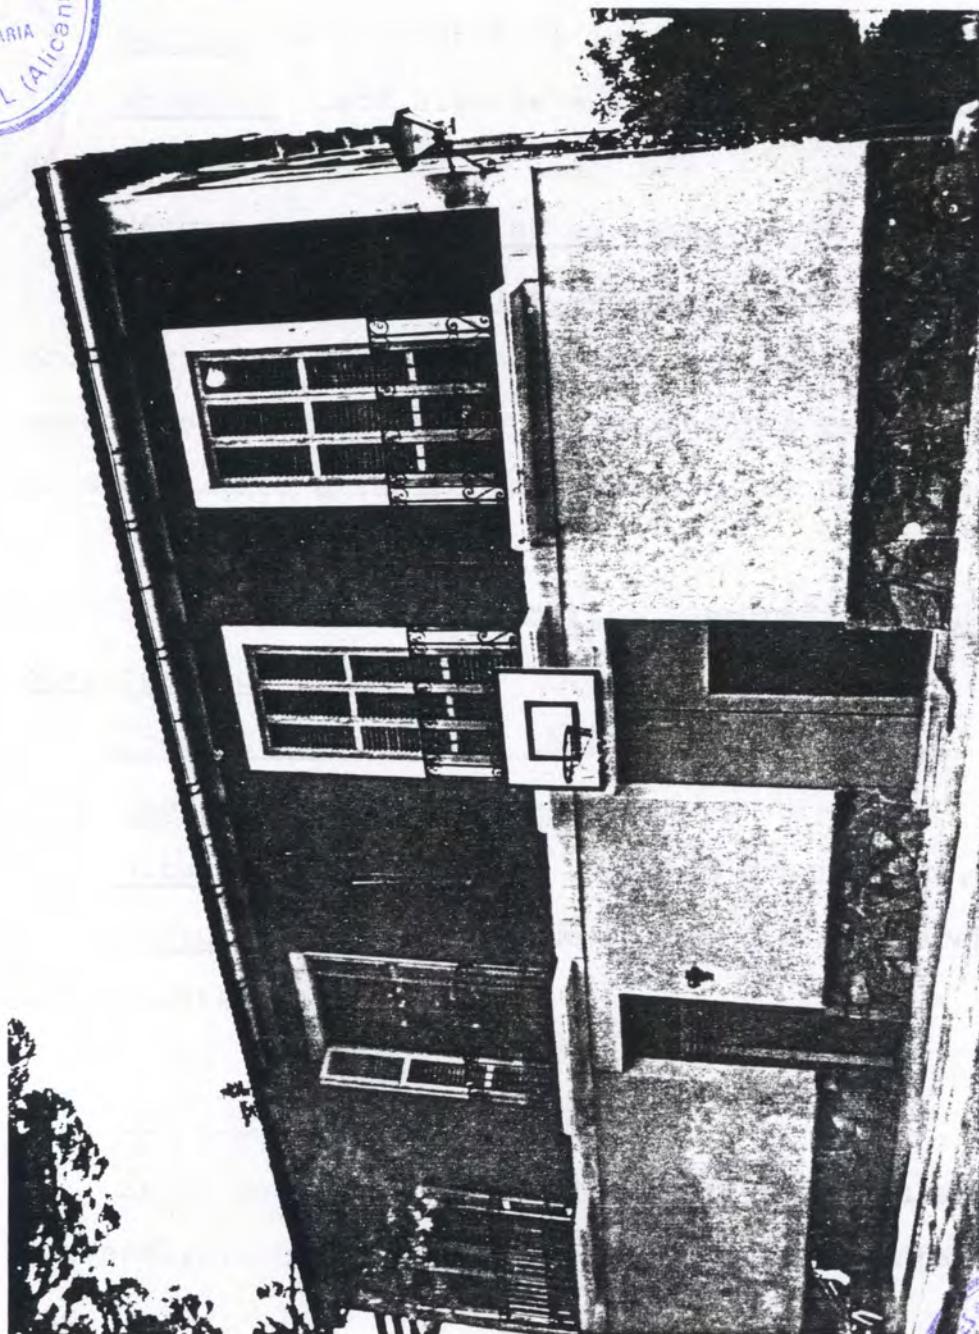
EL PLANTIO

Los exteriores están enfoscados de mortero; está algo deteriorado en las zonas bajas como consecuencia de la acción de la humedad que asciende por capilaridad.

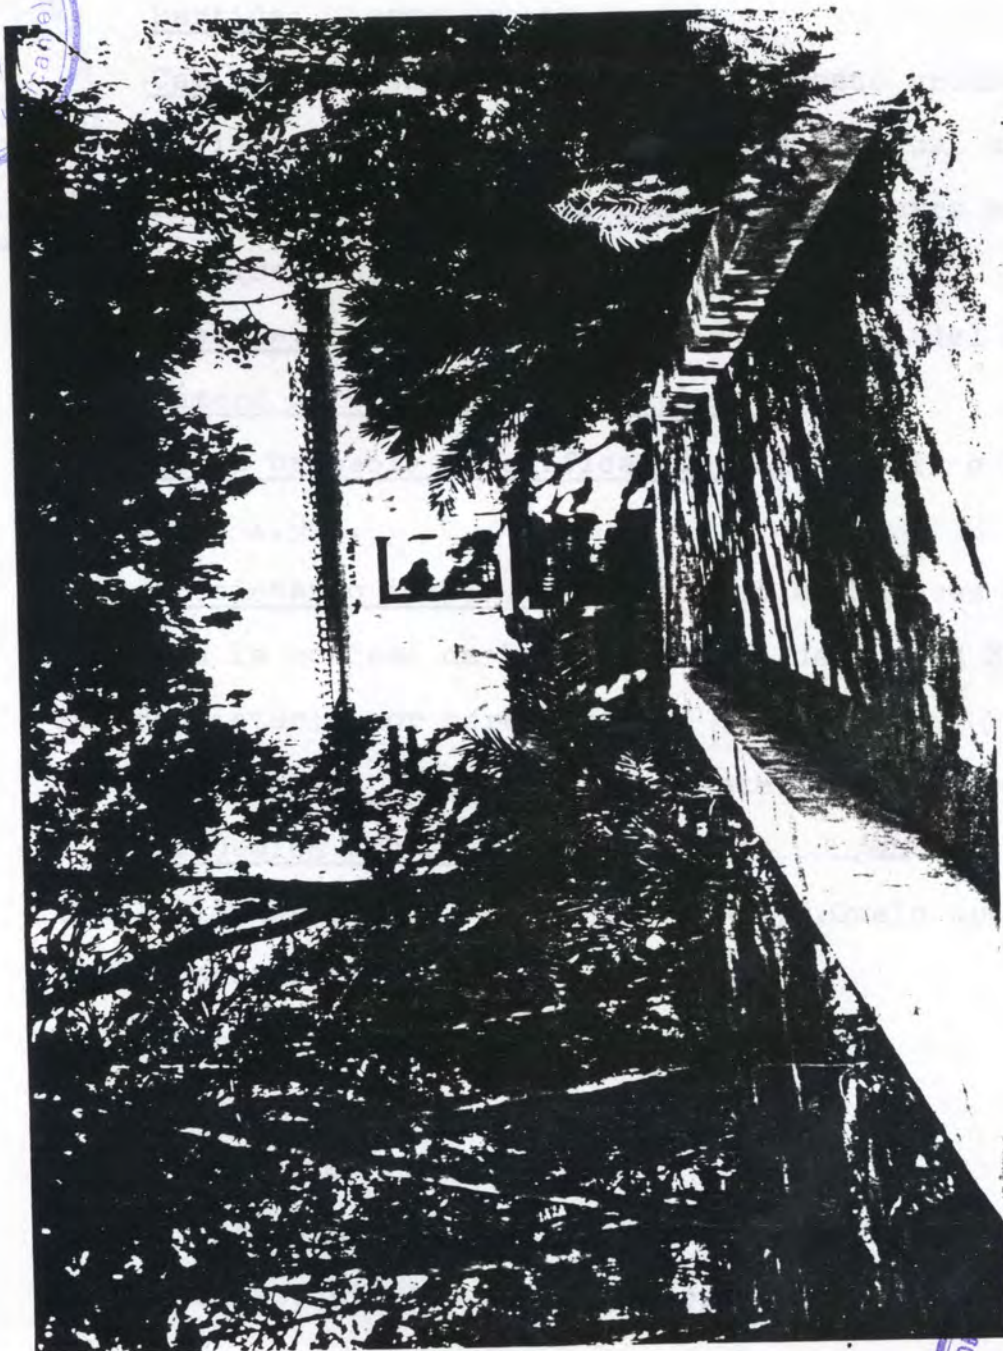
ELS PINS

Sería interesante averiguar hasta que punto la actual / primera crujía pertenece desde siempre a la historia de la / casa o es consecuencia de reformas posteriores. Ello viene a tenor de que el primer arco es de trazado y construcción muy deficiente si lo comparamos con el siguiente intermedio. Las reformas bien pudieran hacerse a mediados del siglo XIX, configurado de ese modo todo el frente de la fachada.
